# Zpravodaj STOP

## Téma: Obnova zámku Skalička

# Zámek Skalička – stručné dějiny objektu

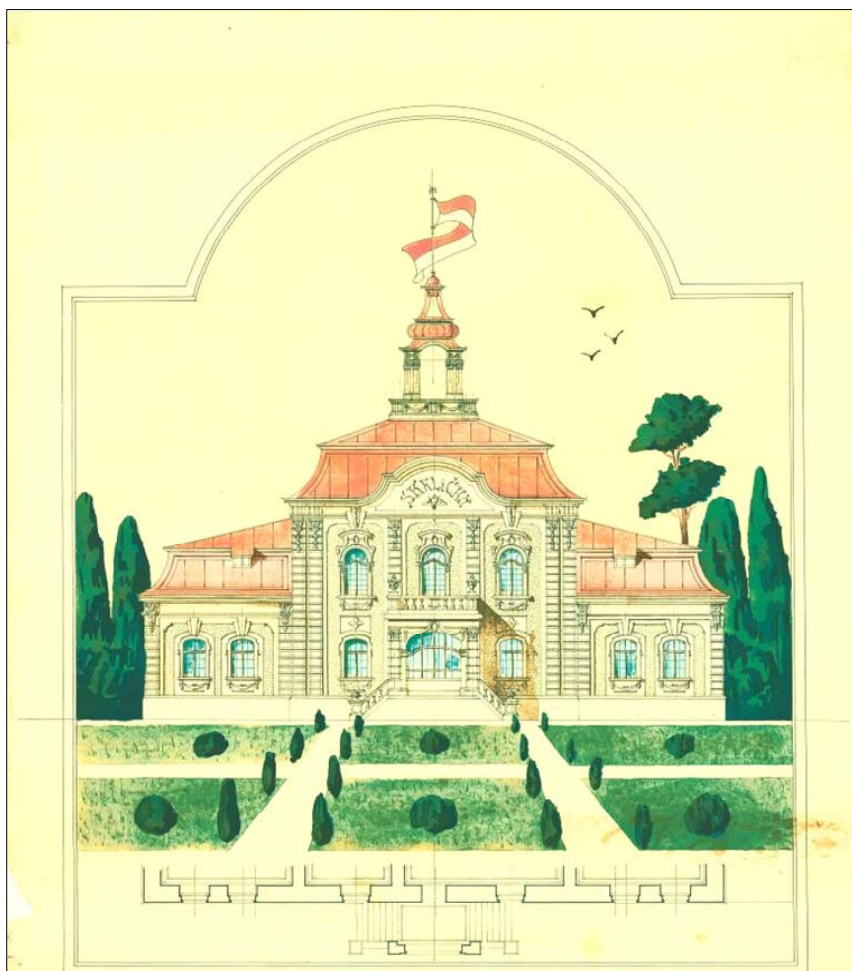
7 Plán na přestavbu zámku připravovanou Cyrilem Knobem v období První republiky

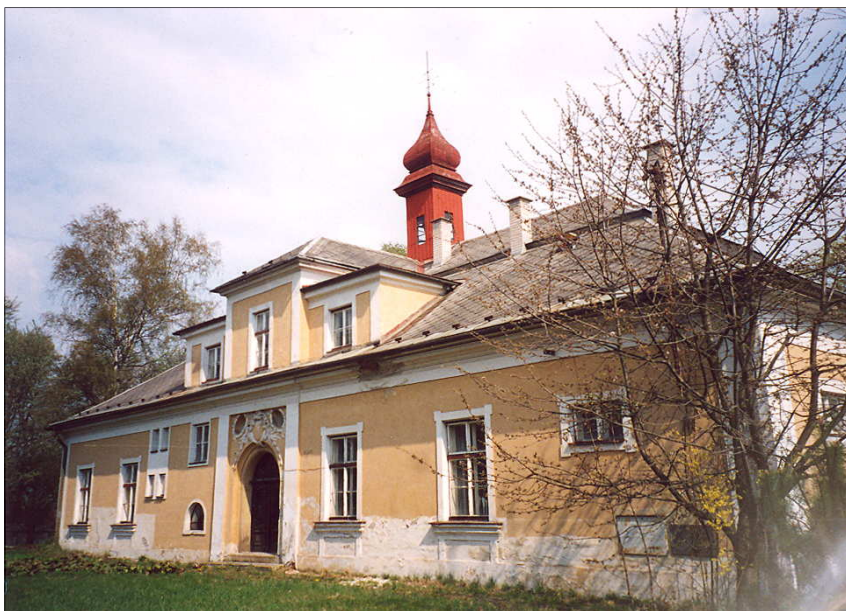
*1 Zábřeh, zámek Skalička, celkový pohled na jižní dvorní průčelí před opravou, stav 2003, (foto J. Štáblová)*

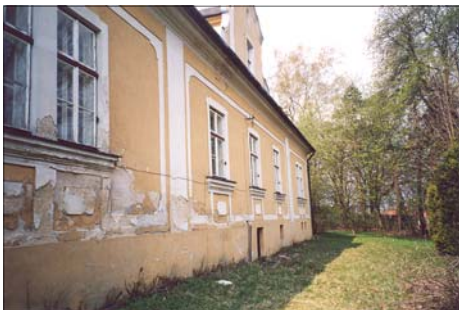
4 Průčelí před opravou, detail druhotných architektonických prvků, stav 2003, foto J. Štáblová

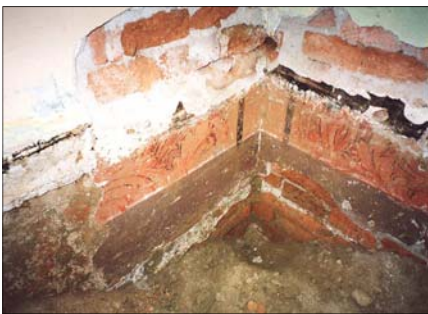
6 Detail původní klasicistní výmalby ukrytý pod nově položenou podlahou, stav 2004, foto J. Štáblová

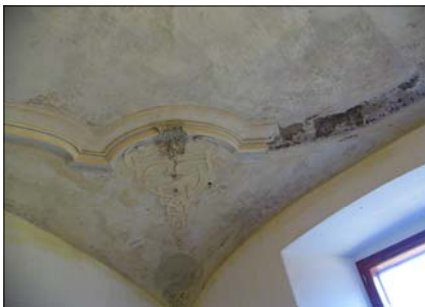
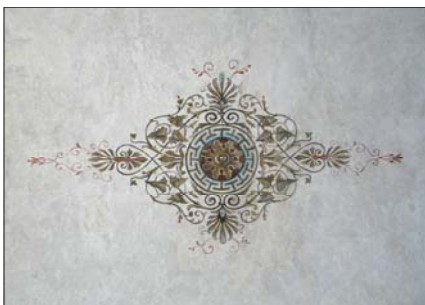
7 7 Detail štukové výzdoby klenby v místnosti  
8 dnešní knihovny před restaurováním, stav  
2008, foto J. Štáblová

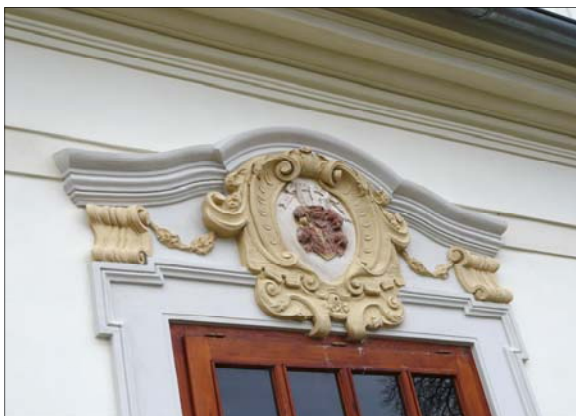
*9 Severní zahradní průčelí po opravě, detail okenní šambrány s nadokenní římsou, štukovou kartuší a druhotně osazeným erbem, stav 2012, foto J. Štáblová*

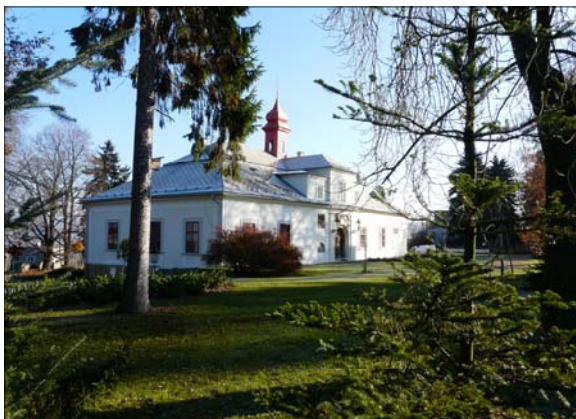
*10 Zábřeh, zámek Skalička, celkový pohled na dvorní a boční průčelí po opravě, stav 2012*

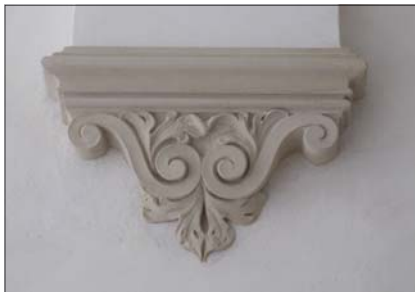
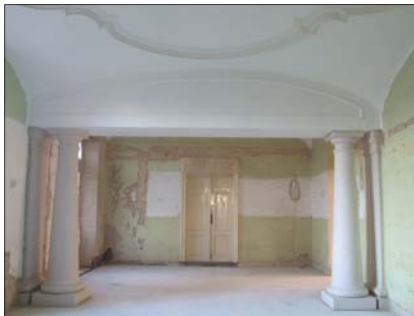
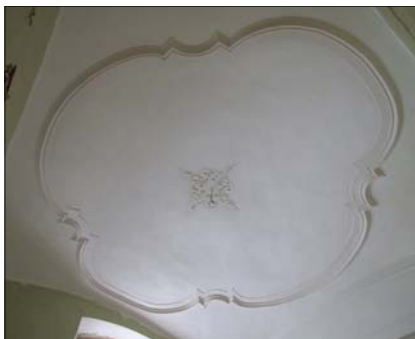
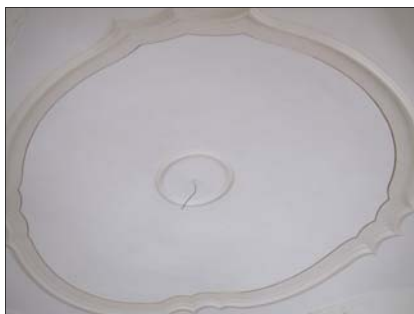
| 3 | 4 | 2 Prostor galerie v průběhu obnovy již s osazenými replikami sloupů a pilastrů pod překladem |

V galerii byly mechanicky odkryty restaurované omítky na třetí vrstvu mladších nátěrů na barokní dekorativní malbě. Tam, kde byl díky degradaci nátěrů proveden odkryv až na barokní malbu, byly obnažené omítky konzervovány akrylátovou disperzí Primal AC33. Nesoudržné omítky byly sneseny a trhliny v omítce otevřeny a vyčištěny. Omítkové kry byly obtmeleny vápenným nastavovaným štukem. Plastické defekty v omítce byly doplněny nastavovanou vápennou maltou, povrch omítek byl opatřen vrstvou vápenného štku. Sádrová profilace zrcadel a rozety byla rovněž mechanicky očištěna od mladších nátěrů. Uvolněné prvky byly obtmeleny a podinjektovány modifikovanou sádrovou směsí. Ze sádry byly odstraněny nevhodné mladší doplňky. Chybějící profilace byla doplněna podle šablony zhotovené dle zachovalých částí. Drobné defekty byly domodelovány špachtlí a následně přebroušeny. Povrch kleneb včetně profilů byl natřen vápenným modifikovaným nátěrem v barevnosti určené vlastníkem

a zástupci Národního památkového ústavu. Pro chybějící tektonické podpory byly zpracovány návrhy sloupů a pilastrů. Dva vybrané návrhy byly překresleny v měřítku 1 : 1 na zeď pod překladem. Návrh sloupu vybraný vlastníkem a zástupci NPÚ byl zhotoven ze sádry a osazen pod překlád. Ve stejné profilaci jakou má sloup byly zhotoveny i pilastry, které plasticky oddělují plochy stěn obou částí prostor galerie.

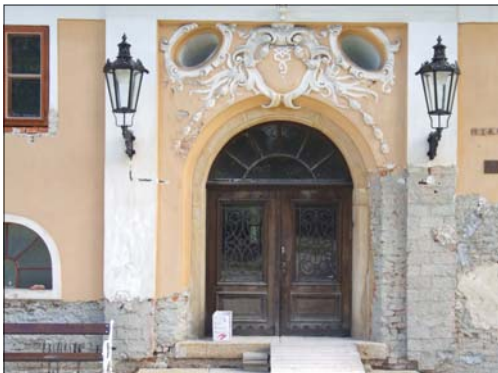
5 Vstupní portál na jižní fasádě, stav před restaurováním

Tato část fasády byla narozdíl od zbytku opravena tzv. restaurátorským způsobem. Povrch štuků byl očištěn od mladších vrstev nátěrů a štuku. Nerestaurovatelná místa byla zdokumentována a odstraněna. Lokálně došlo k zpevnění degradovaných míst štuku, uvolněné omítky byly obtmeleny a doplněny novou omítkou na bázi přirozeně hydraulického vápna. Směs hydraulického vápna byla použita i na doplňky v modelaci a zatažení jemných trhlin. Povrch štuků a omítek byl natřen spolu s ostatními částmi fasády.

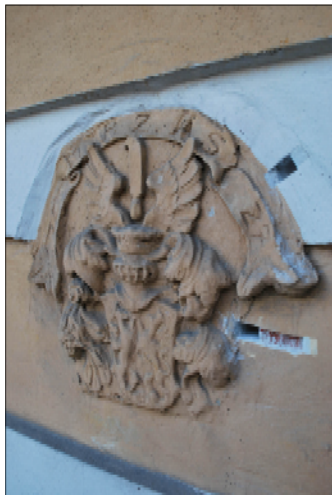
7 Kamenná část staršího erbu osazená do restaurované kartuše, stav v průběhu restaurování

Erb byl vyjmut ze zdi a převezen do ateliéru. Po odkryvu akronátového nátěru se ukázalo, že původní kamenný znak tvoří pouze část středového znaku s fanfrnochý. Křídla, nůž a nápisová páska jsou doplňky z počátku 20. století. Okolí znaku navazující původně na kartuši, která znak lemovala, bylo provedeno ze sádky a pravděpodobně pochází z druhé poloviny 20. století. Majitelé zámku při stavebních pracích v interiéru objevili fragment kamenného erbu totožného s erbem na fasádě. Po odstranění mladších doplňků z kamenné části erbu Martina Půhončího z Předmostí se ukázalo, že se jedná o autentickou část původního kamenného znaku. Po předzpevnění a vyzrání kamene byly k sobě oba kusy bodově slepeny polyesterovou pryskyřicí. Následovalo dočištění povrchu barevné úpravy, která je monochromní oranžovo-červená a s největší pravděpodobností se nejedná o původní barevnost. Na základě studia fotografické dokumentace lze rovněž konstatovat, že se nejedná ani o barevnou úpravu z novobaročnické fáze podoby zámku. Přesto byla barevná vrstva fixována akrylátovou pryskyřicí Paraloid. Chybějící části modelace byly doplněny minerálním tmelem imitujícím doplňovaný kámen. Kamenná část znaku byla osazena na fasádu do středu kartuše nad vchodovými dveřmi na terasu. Další doplňky byly provedeny ve vápenném štuku na bázi přirozeně hydraulického vápna. Jako další krok obnovy se připravuje rekonstrukce heraldické barevnosti erbu.

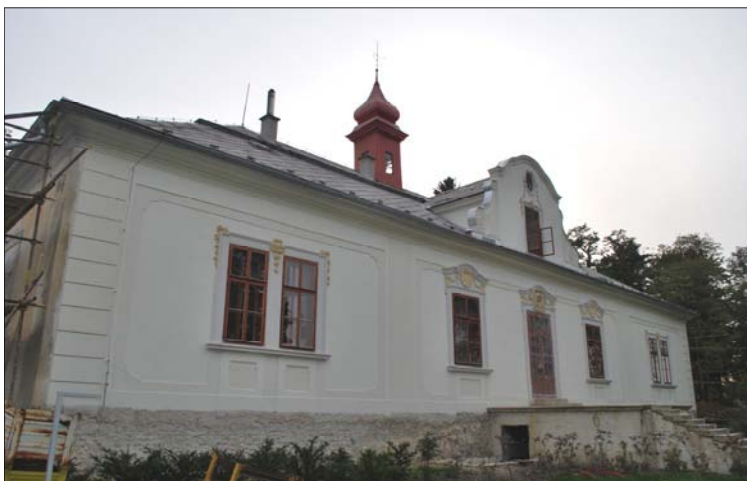
8 Severní fasáda zámku po rekonstrukci novobarokní štukové výzdoby a po nátěru

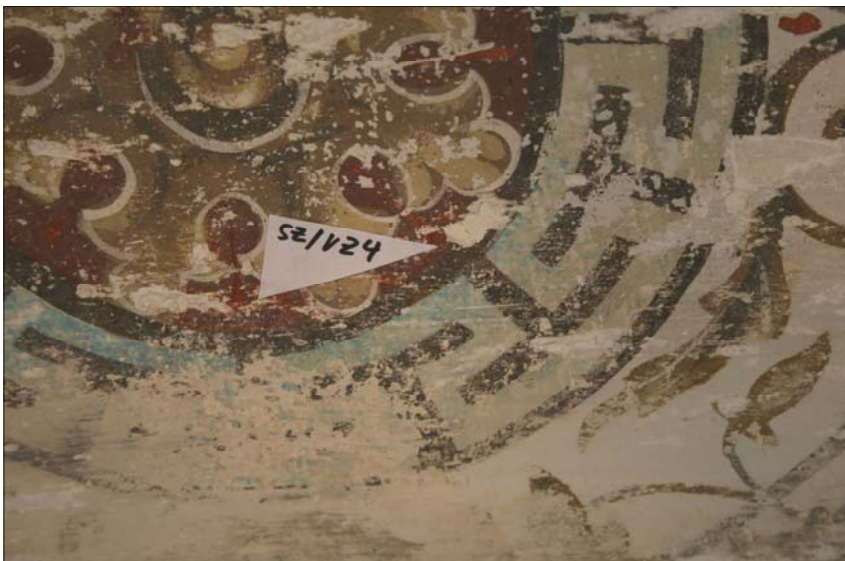
5 Chemicko-technologický průzkum – lokalizace odběru vzorku

Chemicko-technologický průzkum byl proveden tzv. „destruktivním“ způsobem odběrem 4 vzorků z plochy nástěnné malby ke stratigrafii a analýze barevné vrstvy, kterou provedli Ing. Tatjana Bayerová a Ing. Karol Bayer.<sup>2</sup> (obr. 5, 6)

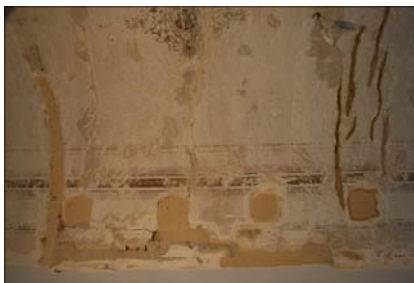
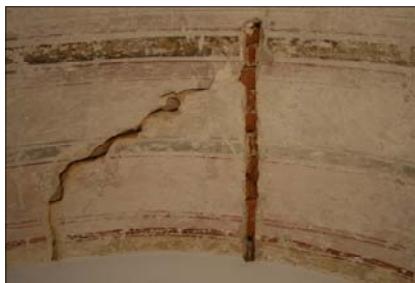
7, 8 Stav během odstranění starší el. instalace a zbrúšení nevhodných vysprávek, zajištění

2. Následně byly veškeré poškozené a tedy ohrožené partie barevné vrstvy prekonsolidovány a zajištěny 3–5 % vodní akrylátovou disperzí Primalu SF016 dle potřeby. Jednalo se především o zajištění defektů v barevné vrstvě a omítkových podkladech včetně odstranění druhotných nevhodných vysprávek, tmelů a starší elektroinstalace. V některých případech byly starší nevhodné tmely pouze povrchově zbroušeny z důvodu ochrany nestabilního okolního originálu. (obr. 7, 8)

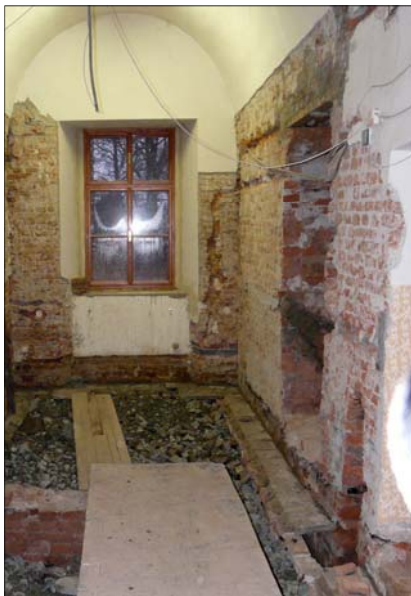
*1 Podlahový větrací kanál po obvodě místnosti – nádech je pod oknem, odtah do původního komína na pravé straně*

V důsledku spádování venkovního terénu se postupně zvýšilo vlhkostní namáhání jižní části zámku. To je dobře patrné na dobových fotografiích. Proběhly četné pokusy o nápravu: podlahy byly zvýšeny, zdivo podřezáno a vložena izolace. První izolační práce pocházejí zřejmě ze začátku 20. stol. V archivu stavebního úřadu je zachována dokumentace zahrnující dodatečnou izolaci asfaltovými pásy z 60. let. Jelikož vlhkostní stav budovy nebyl optimální ani po převzetí budovy novými vlastníky, zahrnuly rekonstrukční práce i sanaci zdiva.

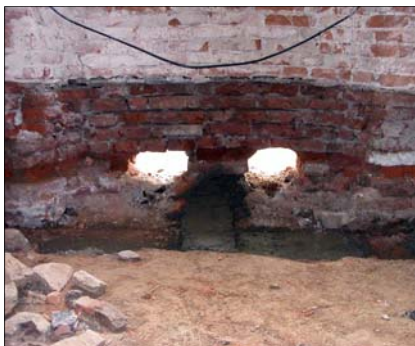
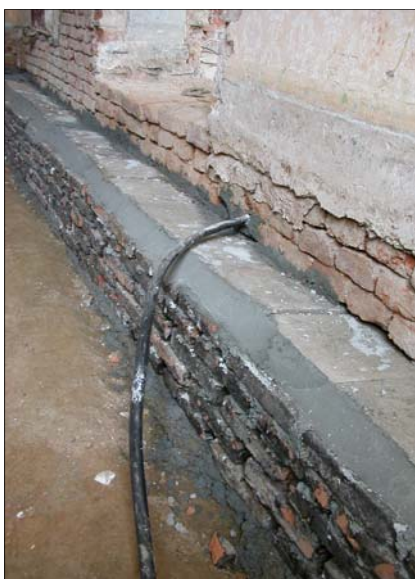
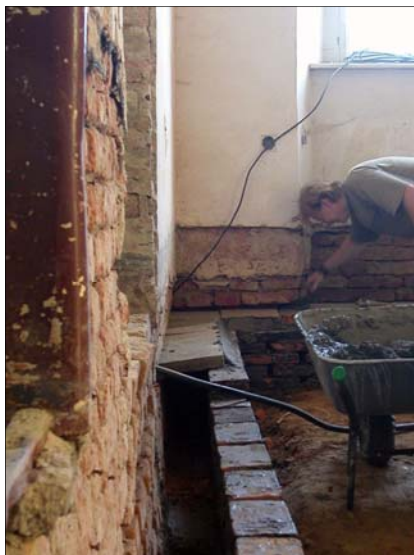
2 | 3 2 Vytváření nádechových otvorů.  
4 | V místě nádechů je kanál stavebně  
rozdělen do samostatných větví  
s odtahem do komína. V horní části obr. 2  
je dobře patrná asfaltová izolace ze 60. let  
20. stol.

Odtah byl společný do komína ve středních zdech. Komíny byly stavebně upraveny proti zatékání, prostor mezi kanály byl vysypán štěrkem. Následně se provedla separační vrstva (částečně využito linoleum z likvidovaných podlah) a betonová deska se sítí. Na desku byla položena tepelná izolace z extrudovaného polystyrenu, reflexní fólie, vytápěcí trubky a další vrstvy podlahy. Izolace podlah jsou štěrkové na podkladním betonu. (obr. 2–4)
